بررسی عوامل موثر در فرونشست های دشت مشهد

و پیامدهای ژئومورفیک آن

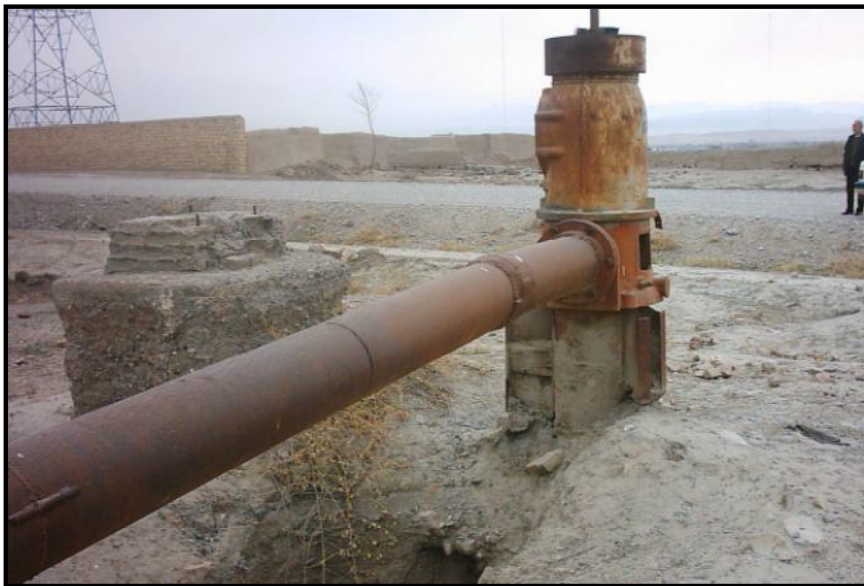
شکل شماره ۵- پدیده لوله زایی بر اثر فرونشست زمین در محدوده روستای حسن خوردو (شمال غربی دشت)

ردیف	نوع پدیده	مورفولوژی و ابعاد	موقعیت
۱	شکاف زمین - شکاف طولی بزرگ - ترک خوردگی	- چندین کیلومتر طول و چندین متر عرض با مورفولوژی خطی - چندین متر طول و حداکثر عرض ۵۰ سانتی با مورفولوژی	حسن خورد و طوس
۲	فروچاله ها	با شعاع چندین متر و عمق ۳ تا ۵ متر با مورفولوژی دایره ای و بیضی شکل	مسیر جاده سیمان و جنوب طوس
۳	لوله زایی و ترک خوردگی	ابعاد ترک ها چند سانتی متر و عمدتاً به صورت سینوسی و انحناء دار	اغلب اراضی کشاورزی در قسمت شمال غرب و مرکزی دشت مشهد
